**FCM32F103**

**FCM32H103**

**应用相关注意事项**

**Ver 0.11**

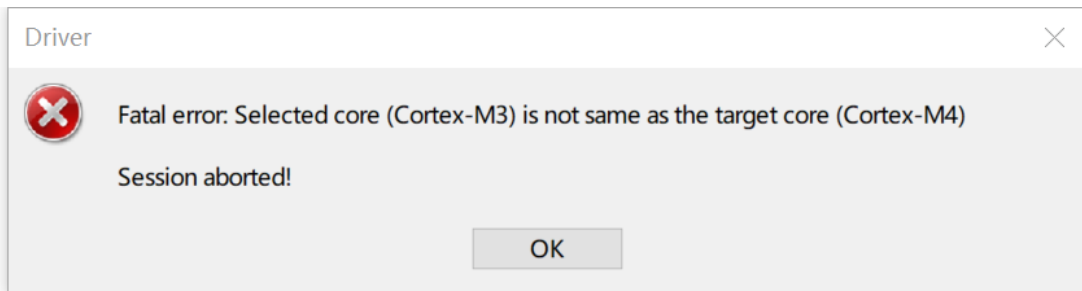
FCM32x103 使用的是 Cortex M4（不带 F）内核，完全兼容 M3 的程序。但在 IAR 中调试时，由于其会判断内核版本，因此无法进行调试，出错信息如下：

解决方案:

使用 FCM32 提供的器件支持包。

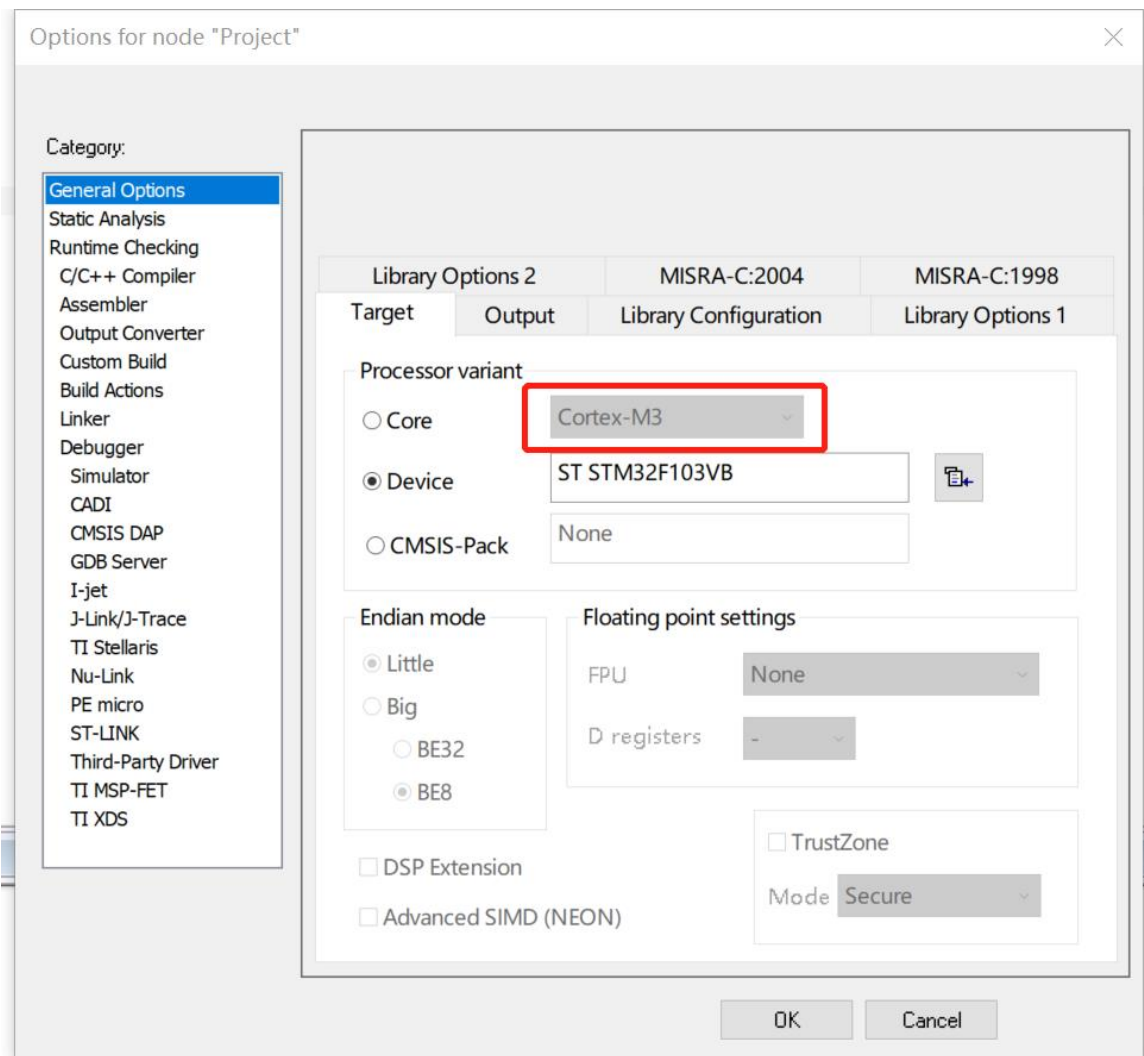
打开工程选项，会发现 Core 使用的是 M3 内核：

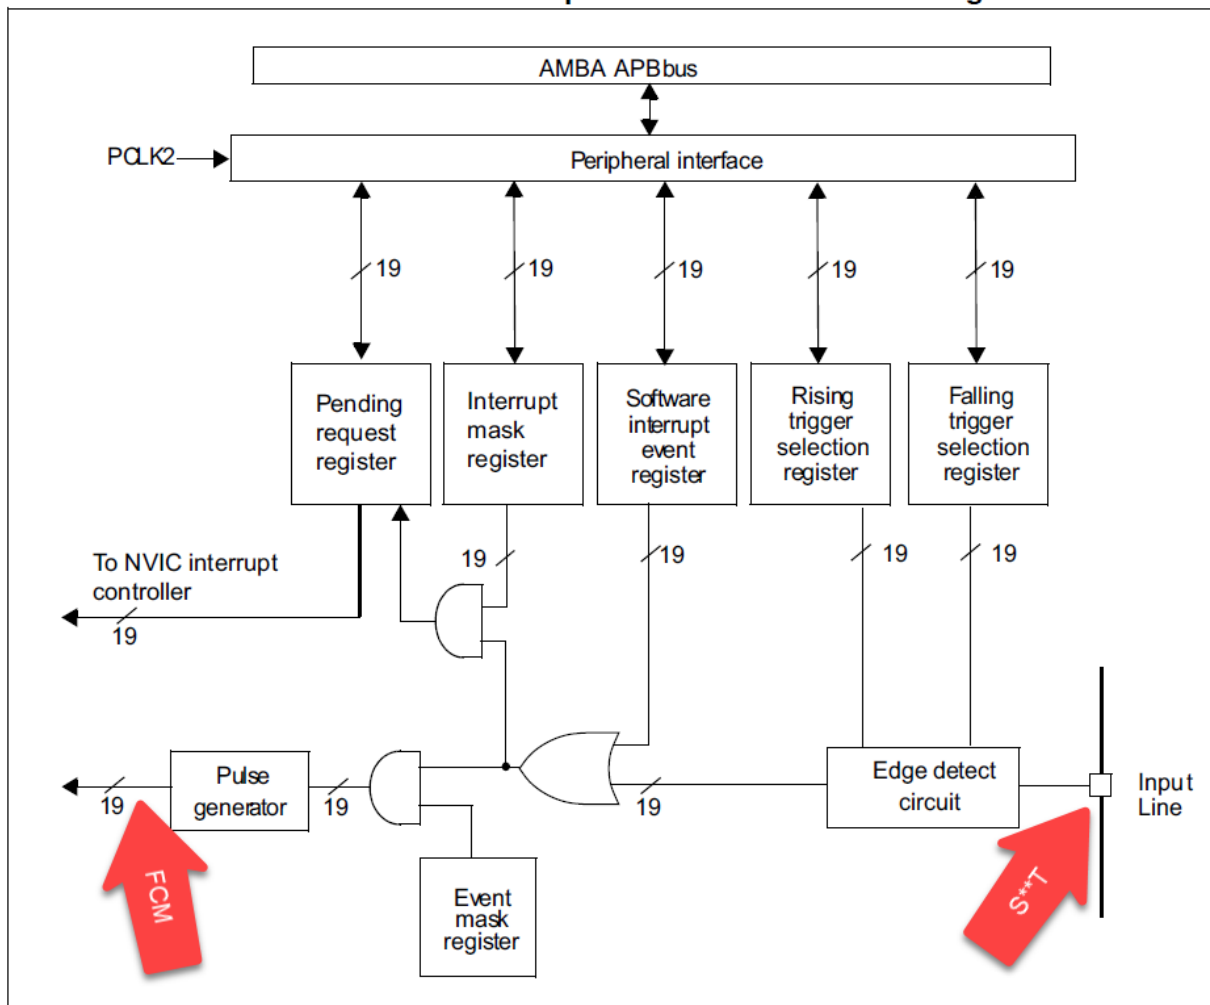
External interrupt/event controller block diagram

ADC 可以选择外部中断引脚来触发 ADC 转换 (规则转换使用 EXTI Line 11, 注入转换使用 EXTI Line 15), 但 FCM 和 S\*\*T 对于触发信号的连接点不同: FCM 连接的是 EXTI 的事件输出, 而 S\*\*T 连接的是 EXTI 引脚, 因此, FCM 需要正确设置 EXTI 部分。

连接差异如下图:

ADC 使用 EXTI 引脚触发时，增加对 EXTI 模块的设置。
